TSB-VSB-VTR-02020-03

DICA TÉCNICA

Pedal Duro Palio Fire: Tubo Guia com desgaste excessivo

Fiat Palio 1.0 Fire

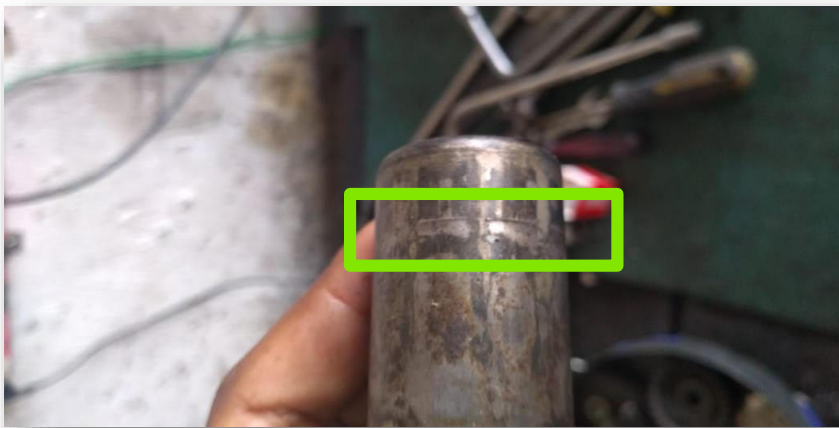
Notem que há um “calo” (degrau) na superfície do tubo guia. Mesmo assim, o rolamento novo foi montado sobre ele.

Ao pisar no pedal da embreagem, temos o movimento do rolamento sobre a superfície do tubo guia. É nesse momento, que a superfície desgastada do tubo guia, oferece resistência ao deslizamento do rolamento. Conseqüentemente, o esforço retorna até o pedal da embreagem.

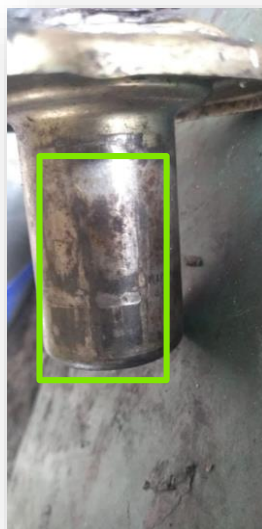
Tubo Guia nestas condições deve ser substituído para não causar o sintoma de pedal duro

A Valeo possui outras dicas sobre pedal duro e desgaste do tubo guia. No caso desta aplicação, sempre que substituir o kit 228091, verifique com muita atenção, O ESTADO DO TUBO GUIA.
