Technical Service Bulletin

TSB-VSB-VTR-062019-04

Montagem invertida do Disco Kit 828501

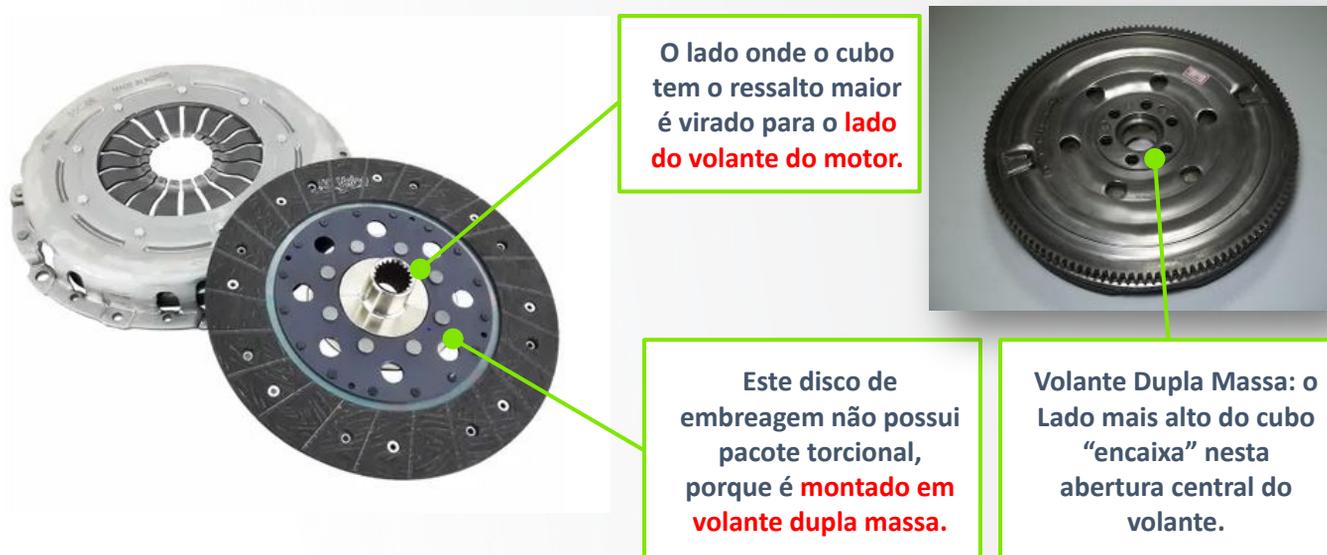
Esse kit de embreagem gera muitas dúvidas durante sua aplicação, pois o Disco de embreagem não possui pacote torcional na sua construção. O Cubo estriado possui um ressalto acentuado de um lado, e, durante a instalação, pode levar o Aplicador a montar o Disco no lado incorreto.

A montagem invertida do disco de embreagem, ocasiona problema de dificuldade de engate, pois este ressalto do cubo estriado, acaba entrando em contato com o tubo guia e gera uma redução no curso de acionamento da embreagem.

Aplicações com maior incidência: Nissan Livina, Sentra e Tiida
