DICA TÉCNICA

Molas do Disco Fiat 1.0 Soltas

Linha Fiat 1.0

228091

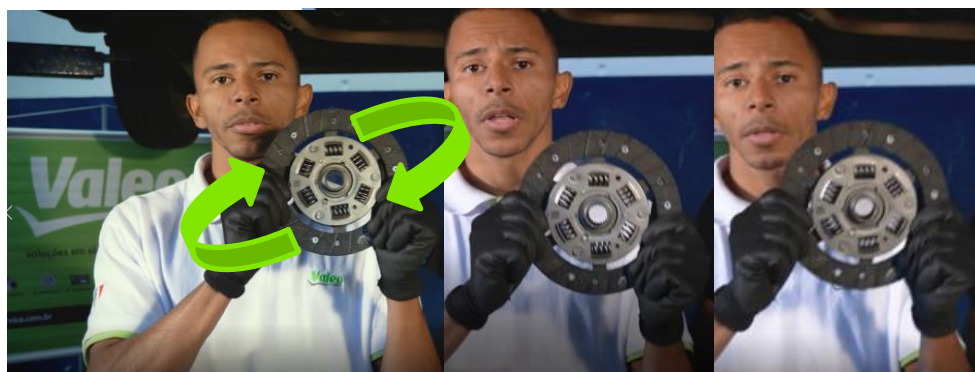
Ao chacoalhar o disco, as molas sofrem um balanço ao bater nas paredes do alojamento, reproduzindo um som de “matraca”.

Nos discos da linha Fiat 1.0, principalmente, é comum, ao **BALANÇAR** o disco, num movimento de « chocalho », associar o ruído causado pelo movimento das molas, a ruídos do sistema de embreagem. O aplicador fica inseguro em montar o disco porque conclui que esse ruído permanecerá após a instalação.

As Molas podem apresentar uma folga nas janelas de alojamento do Disco de Embreagem, sem caracterizar uma falha de ruído de embreagem.

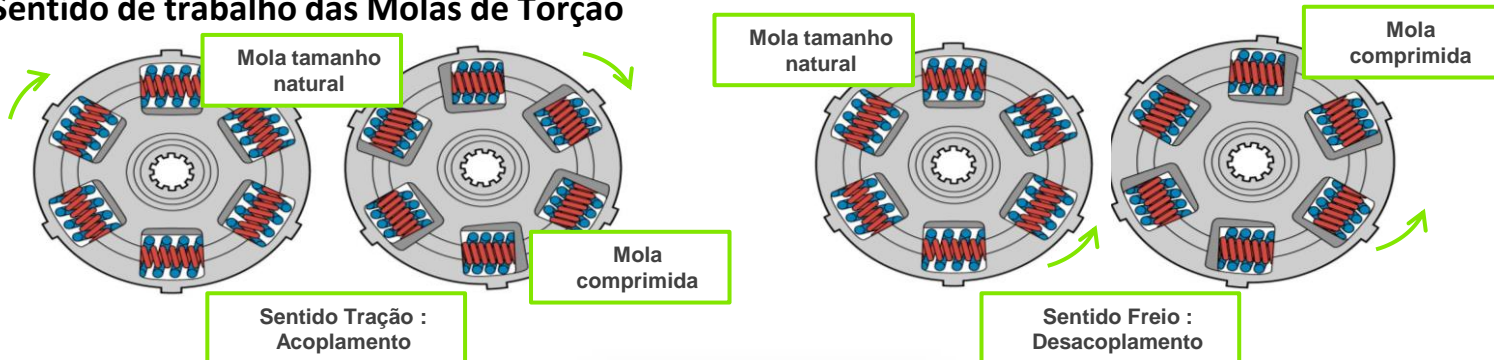
Sentido de trabalho das Molas de Torção

As Molas executam um movimento radial, « encolhendo e esticando », tendo o alojamento como limitador e guia do curso das espiras. Nesse momento, elas **absorvem e filtram as vibrações do motor e da transmissão!!!**

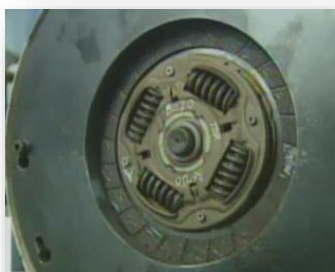
A esquerda, temos a posição de trabalho do disco. A direita acima, as molas livres, e abaixo as molas comprimidas durante o movimento de acoplamento.
