# #Valeo TSB

TSB-VSB-VTR-012019-05

## Dificuldade de engate, Ruído e Trepidação - Família Palio

1.8

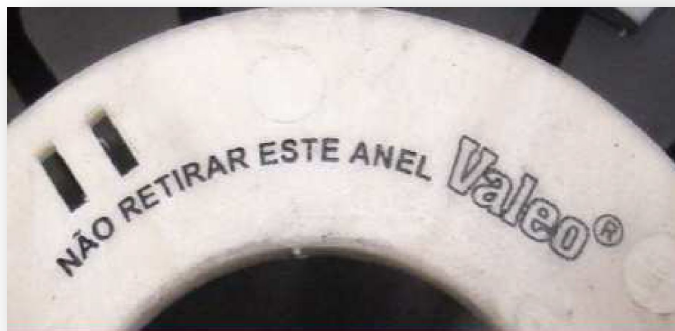
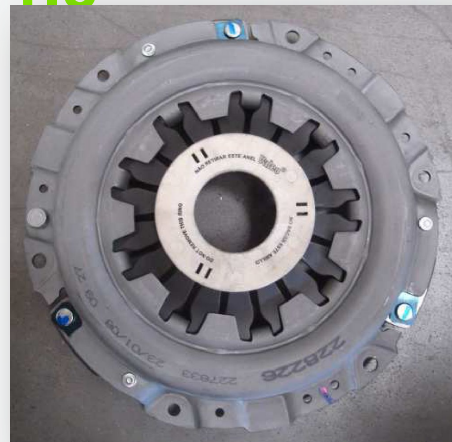
O que é o Anel de Celeron?

É um anel de nylon montado sobre o platô de embreagem fixado à mola membrana.

A remoção do Anel de Celeron pode trazer uma série de problemas como :

- Dificuldade de engate, por falta de curso de acionamento;
- Ruído, pelo contato direto do rolamento com o diafragma;
- Trepidação, devido ao acionamento irregular da placa de pressão.

- Garantir um melhor apoio para o rolamento
- Tornar mais uniforme a força exercida pelo atuador
- Eliminar ruídos provenientes do atrito entre o rolamento e o diafragma
- Promover o recuo adequado da placa de pressão para liberar o disco de embreagem.
